ANALYSIS OF USED DISSIPATORS IN REINFORCEMENT OF HOSPITAL RODRÍGUEZ ZAMBRANO DE MANTA

Three structural blocks of the Rodríguez Zambrano Hospital, in the city of Manta, were reinforced with the incorporation of TADAS energy dissipaters on inverted V-shaped steel braces.

ANÁLISIS DE DISIPADORES TADAS UTILIZADOS EN REFORZAMIENTO DE HOSPITAL RODRÍGUEZ ZAMBRANO DE MANTA

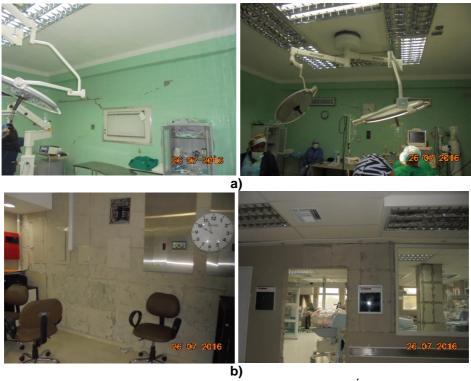
Figura 2 Daño en Mampostería en Bloque Estructural 3; a) Área de Quirófanos; b) Eliminación de cerámica para seguir funcionando. Fuente: Aguiar *et al.* (2016)

En el hospital hubo daño extensivo de la mampostería, en algunas zonas del hospital, una de ellas es el área de radiografías que se halla en el Bloque Estructural 2; de igual manera en los pasillos donde sus paredes no eran completamente rectas, por razones arquitectónicas y de funcionamiento (instalaciones) había unos elementos salidos construidos con la misma mampostería de bloque sin elementos confinantes y se dañaron durante el terremoto.

remover la cerámica rota, desinfectar las paredes y seguir laborando ver fotos de figura 2 b.

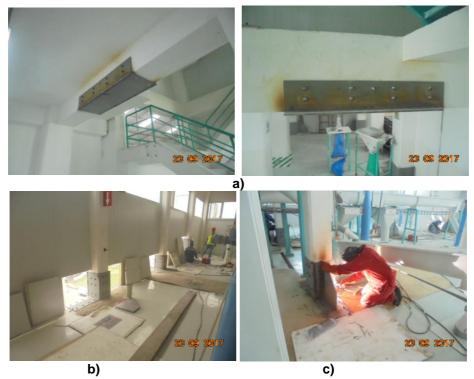
Figura 17 Reforzamiento de Molinos Superior; a) Placa de acero en forma de "C" formada por tres piezas; b) Collarines del Contraviento; c) Placa Gusset inferior.

fácil anclar la placa bajo la viga por la presencia de la armadura longitudinal y transversal de la viga, por lo que se recomienda que esta placa tenga una forma "C" cómo se muestra en la figura 17 a.

Se puede construir una sola placa en forma de "C" o sino mediante tres piezas, una horizontal y dos verticales se forma la "C", así se procedió en el reforzamiento de los tres Bloques Estructurales de Molinos Superior. En efecto, primer se colocó la placa horizontal bajo la viga y se la sujeto momentáneamente con dos anclajes mecánicos; luego se colocó las placas verticales, las mismas que se apoyan en la placa horizontal que tiene un ancho mayor que la viga para que permita el apoyo de la placa vertical y la soldadura de la misma; finalmente se colocó por los dos extremos de las placas verticales los anclajes químicos.

En la parte inferior, antes de colocar las placas Gusset se quitó una parte de la pared que se ve en la figura 17 b, y se procedió a colocar el collarín, para posteriormente colocar los pernos de anclaje químicos en las cuatro caras. Finalmente en la figura 17 c, se ve la forma como se está soldando la placa Gusset al Collarín. La placa Gusset está apoyada sobre una placa horizontal que se observa en la figura 17 b.
